# Le redressement de la tour de Pise

*Depuis le XII<sup>e</sup> siècle, la tour de Pise s'incline dangereusement.  
Les techniques modernes du génie civil la sauveront-elles ?*

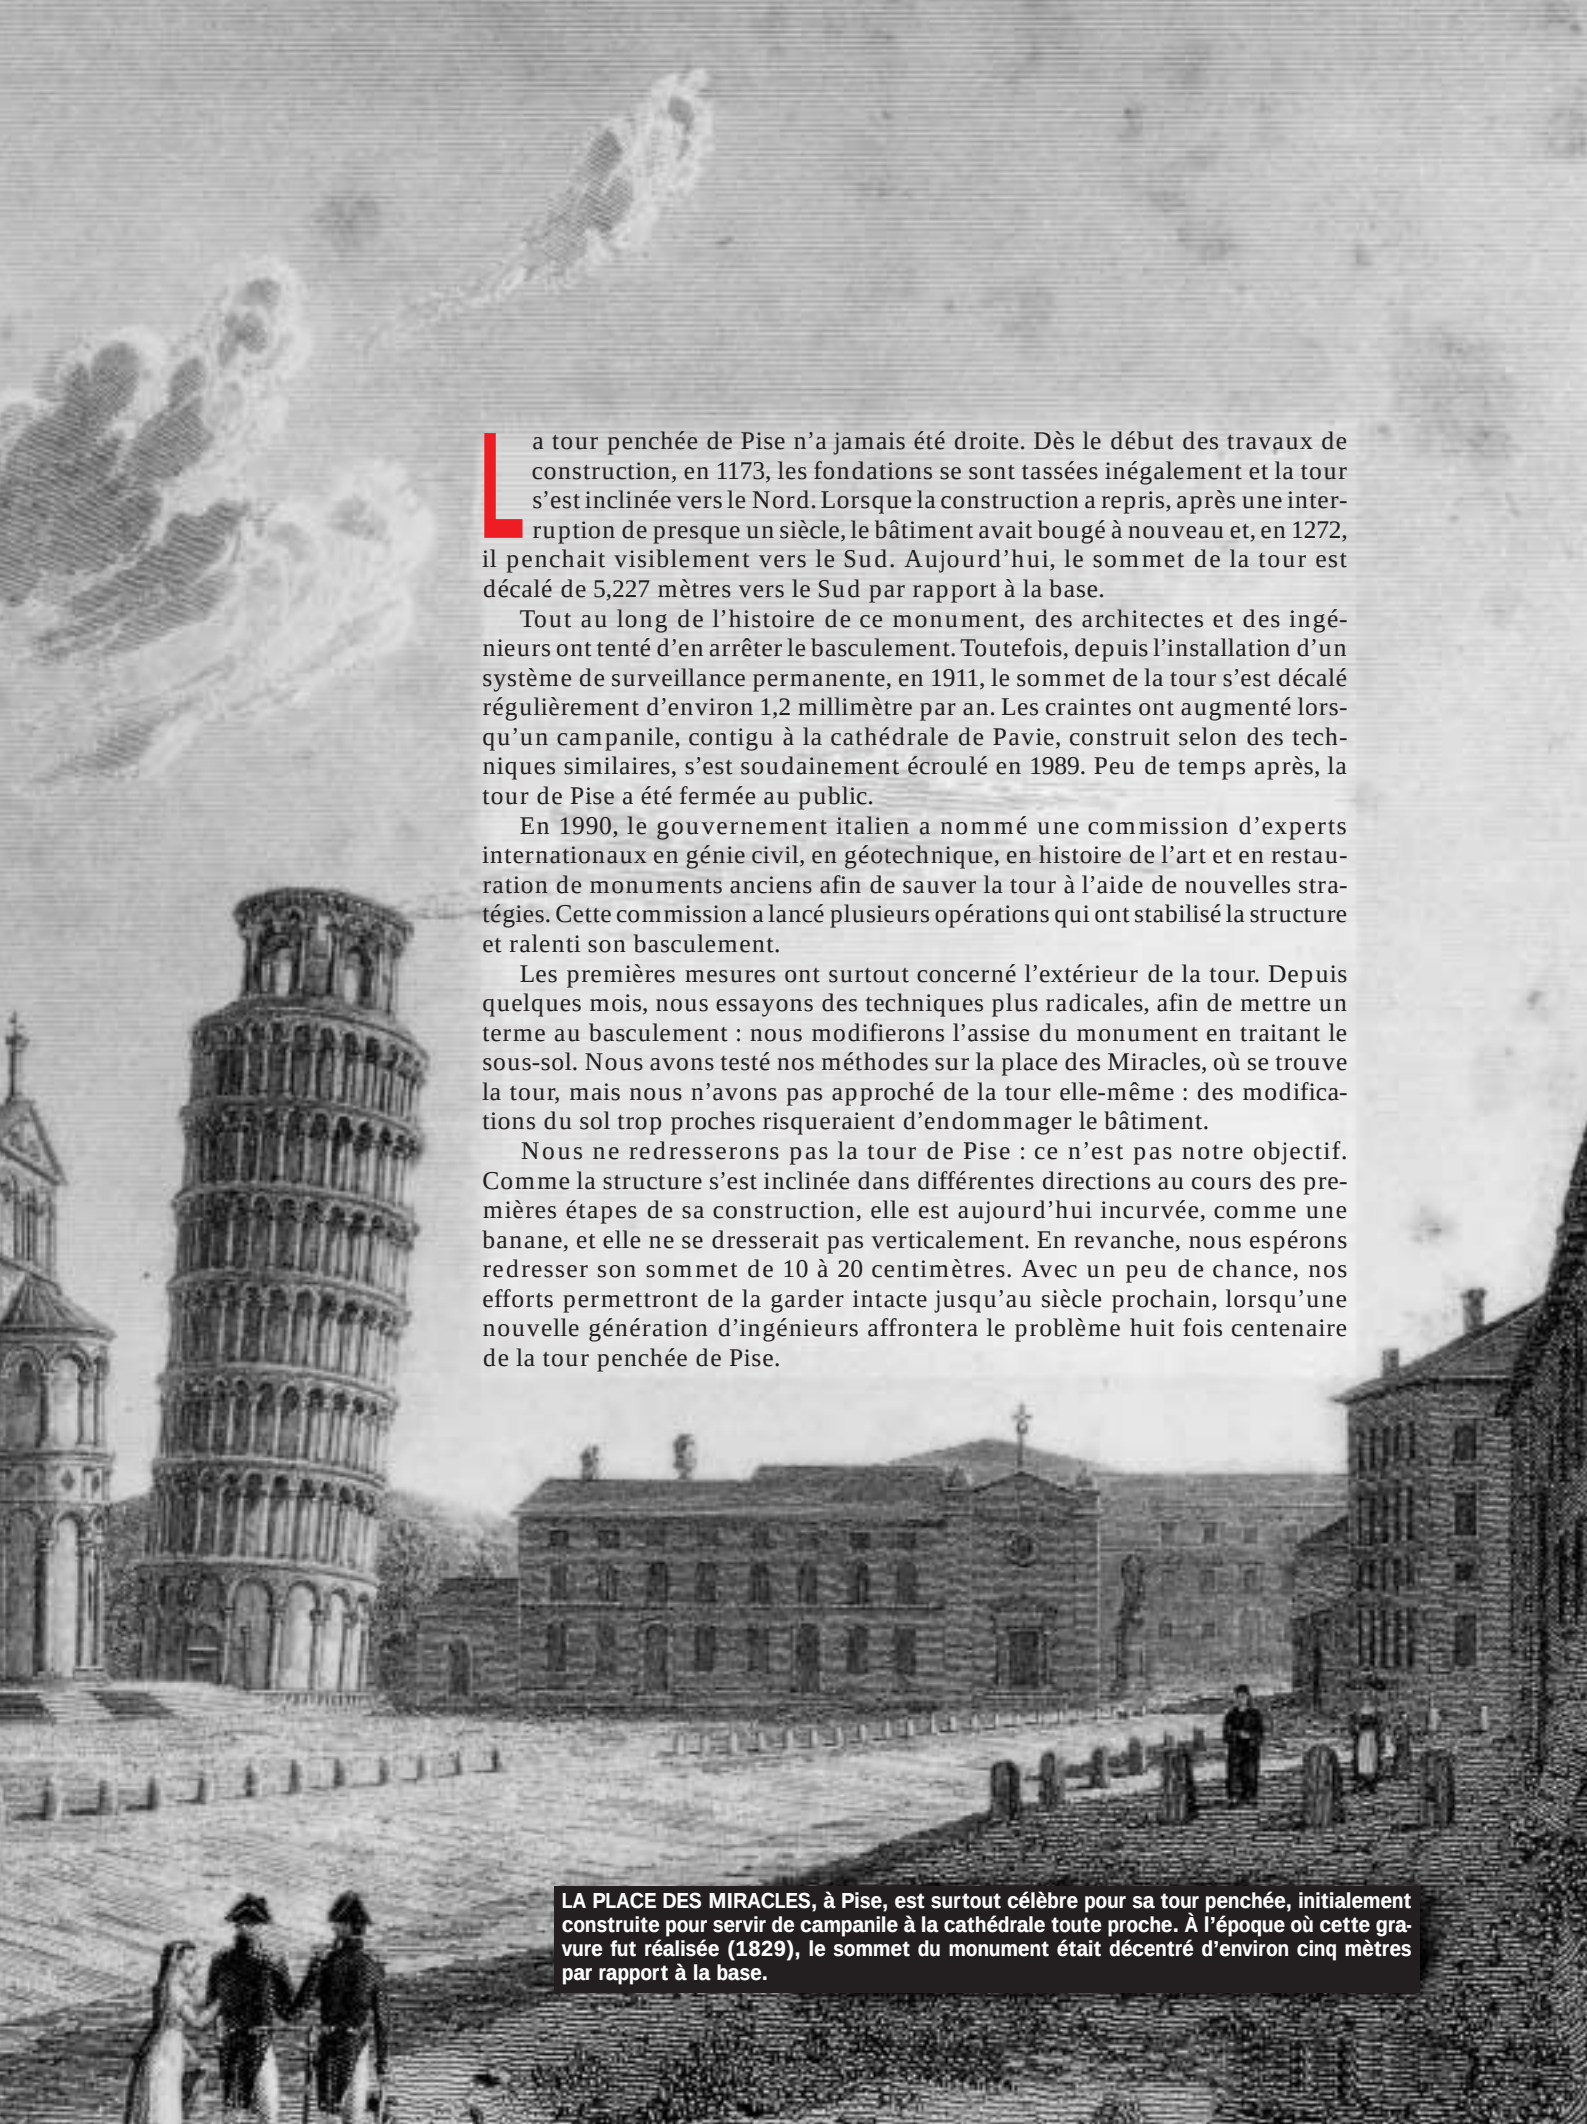
**LA PLACE DES MIRACLES, à Pise, est surtout célèbre pour sa tour penchée, initialement construite pour servir de campanile à la cathédrale toute proche. À l'époque où cette gravure fut réalisée (1829), le sommet du monument était décentré d'environ cinq mètres par rapport à la base.**

**L**a tour penchée de Pise n'a jamais été droite. Dès le début des travaux de construction, en 1173, les fondations se sont tassées inégalement et la tour s'est inclinée vers le Nord. Lorsque la construction a repris, après une interruption de presque un siècle, le bâtiment avait bougé à nouveau et, en 1272, il penchait visiblement vers le Sud. Aujourd'hui, le sommet de la tour est décalé de 5,227 mètres vers le Sud par rapport à la base.

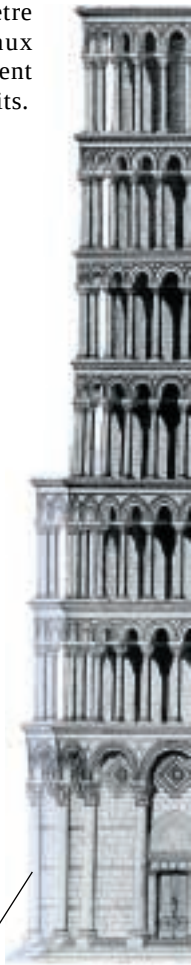
INCLINAISON EN 1278

Les travaux reprirent presque 100 ans plus tard, en 1272. La tour penchait alors vers le Sud, comme aujourd'hui. Les architectes espéraient corriger cette inclinaison en construisant, au cinquième niveau, la face Sud (flèche rouge) légèrement plus haute que la face Nord. En 1278, alors que sept niveaux étaient construits, les travaux ont été interrompus, à nouveau en raison de troubles politiques. En 1292, la tour penchait tant que l'on demanda à un groupe de maçons d'examiner le problème : c'était la première des nombreuses commissions qui ont étudié la tour depuis sept siècles.

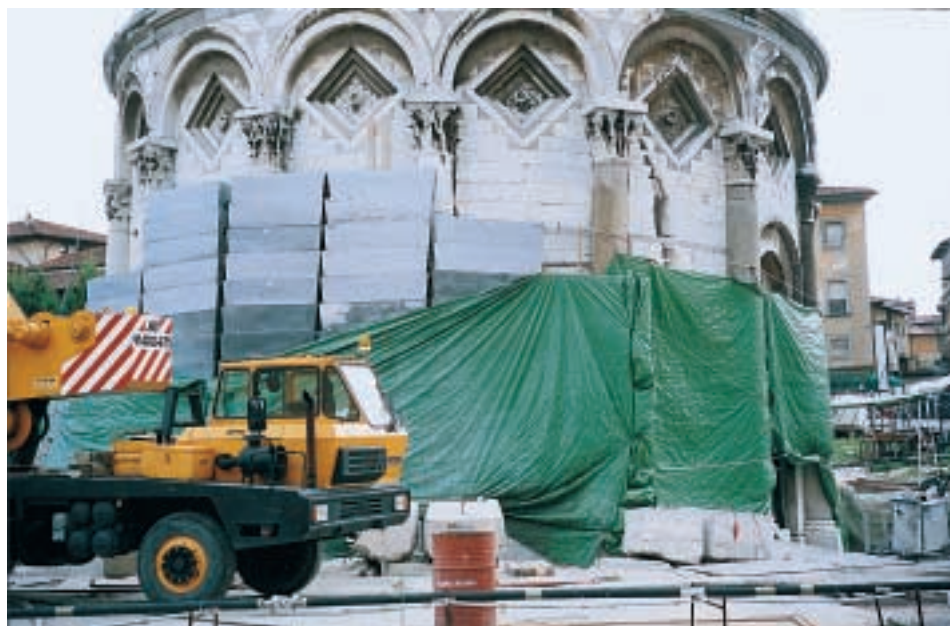
Plus de 750 tonnes de plomb ont été disposées sur la face Nord de la base de la tour. Ces poids ont enfoncé les fondations sous le mur Nord, ce qui a redressé la tour de quelques centimètres.

Ensuite on a entrepris d'arrêter le basculement de la tour. Plus de 750 tonnes de lingots de plomb ont été placés sur la face Nord d'un anneau de béton qui entoure la base de la tour. Ces poids ont arrêté le basculement et ont ramené le sommet du bâtiment vers le Nord d'environ 2,5 centimètres en neuf mois, de juin 1993 à février 1994.

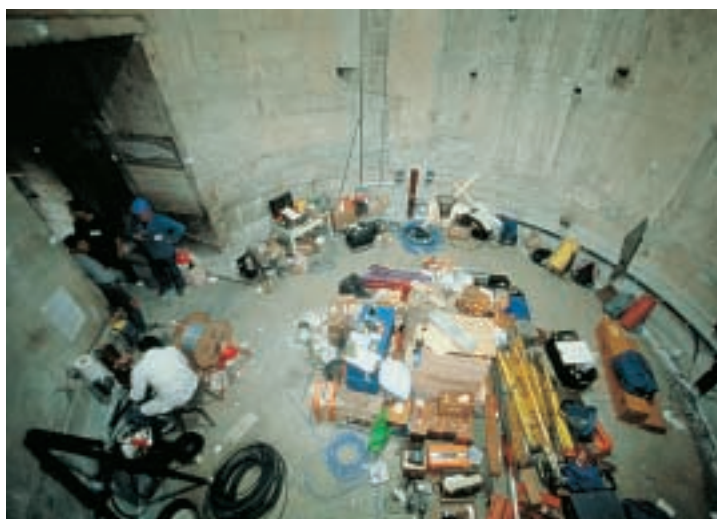
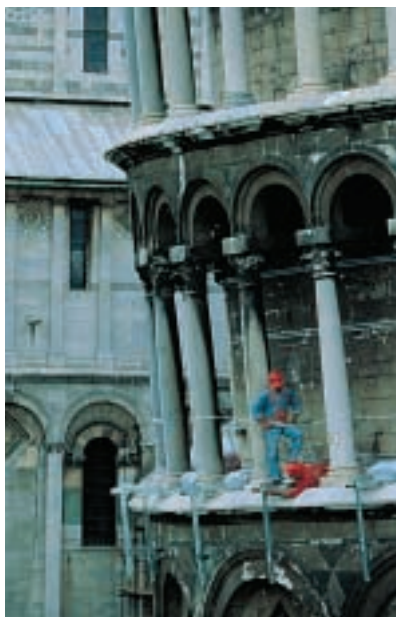
À l'intérieur de la tour, des instruments de surveillance détectent les petites variations d'inclinaison. En septembre 1995, en l'espace de deux jours, le sommet de la tour s'est déplacé vers le Sud de 0,24 millimètre.

Des câbles d'acier encerclent le premier étage, qui menace de s'effondrer en raison de la contrainte exercée à cet endroit. En raison de l'inclinaison de la tour, une grande partie de son poids (14 700 tonnes) repose sur la face Sud-Ouest.

La commission internationale chargée de sauver la tour a étudié de nombreuses techniques pour stabiliser le monument. L'inclinaison exerce une forte contrainte sur le mur Sud-Ouest, à environ 45 degrés du plan d'inclinaison maximale : ce mur pourrait s'effondrer. En 1992, on a cerclé le premier étage de la tour avec des câbles d'acier afin d'empêcher que la pierre ne se fende.
