## La rupture du barrage de San Ildefonso, en 1626

### La vapeur est salvatrice, mais le Gold standard...

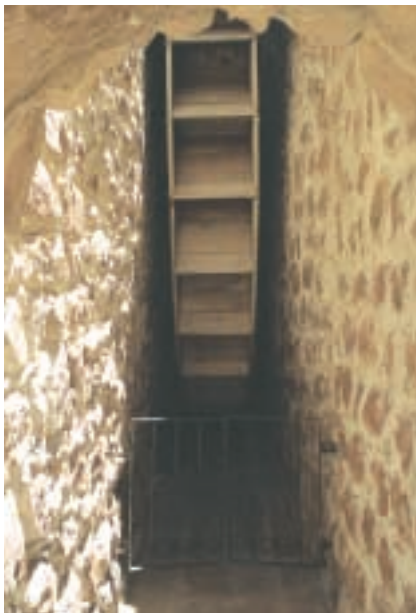
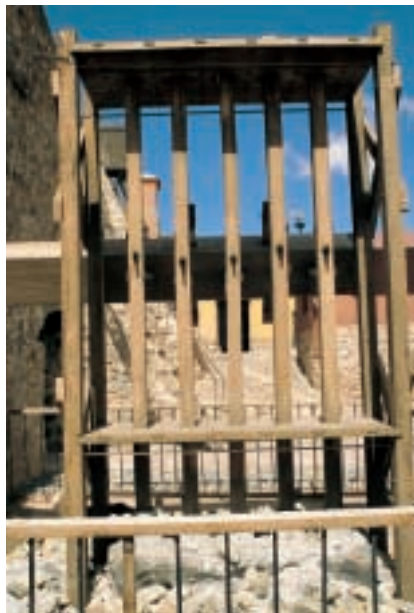
2. L'EAU UTILISÉE POUR LE CONCASSAGE coulait dans un aqueduc et actionnait les roues hydrauliques construites dans la maçonnerie (à gauche). L'axe de la roue était relié au concasseur (la poutre horizontale, sur la photographie de droite), dont les pilons frappaient le minerai. Puis on faisait subir au minerai réduit en poudre par une meule un traitement par le mercure pour récupérer l'argent.

à cames sont en bois et en cuir, puis en fer, et abondamment lubrifiés par de la graisse de lama. Le minerai est broyé en grains de quelques millimètres, et chaque marteau-pilon de concasseur traite 20 tonnes par mois.

Une meule circulaire en pierre, actionnée et refroidie à l'eau, réduit ensuite le minerai en une poudre fine. L'ensemble des deux phases de pulvérisation mécanique — concassage et mouture — est nommé trituration. Le matériel est ensuite passé au crible et classé selon sa granulométrie. Le matériel le plus fin est transporté au centre du patio et placé dans des bassins carrés de deux mètres sur trois environ, contenant entre 20 et 100 caissons placés côte à côte.
