## La rupture du barrage de San Ildefonso, en 1626

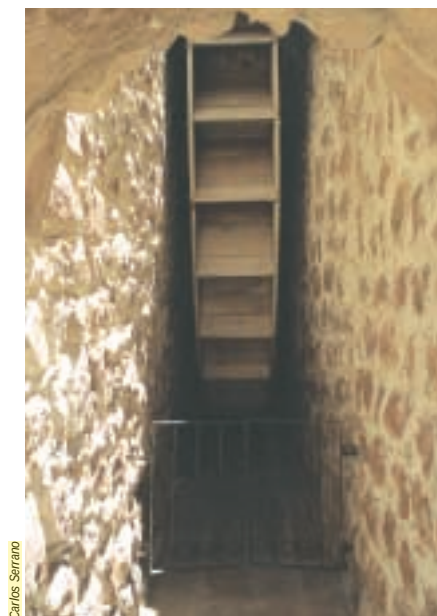
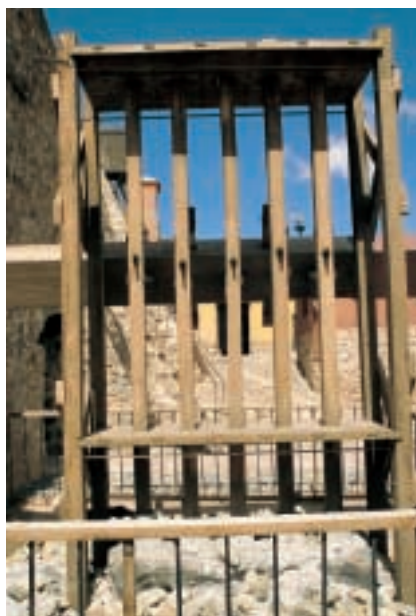
**2. L'EAU UTILISÉE POUR LE CONCASSAGE** coulait dans un aqueduc et actionnait les roues hydrauliques construites dans la maçonnerie (à gauche). L'axe de la roue était relié au concasseur (la poutre horizontale, sur la photographie de droite), dont les pilons frappaient le minerai. Puis on faisait subir au minerai réduit en poudre par une meule un traitement par le mercure pour récupérer l'argent.
