## La rupture du barrage de San Ildefonso, en 1626

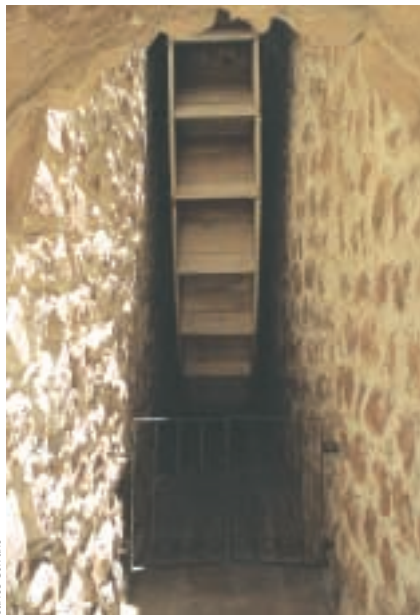
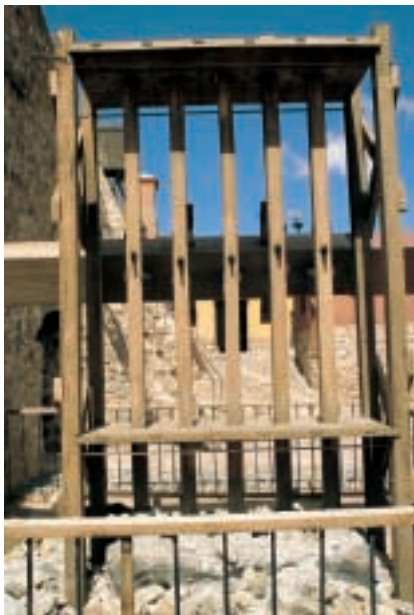
**2. L'EAU UTILISÉE POUR LE CONCASSAGE** coulait dans un aqueduc et actionnait les roues hydrauliques construites dans la maçonnerie (à gauche). L'axe de la roue était relié au concasseur (la poutre horizontale, sur la photographie de droite), dont les pilons frappaient le minerai. Puis on faisait subir au minerai réduit en poudre par une meule un traitement par le mercure pour récupérer l'argent.

Aujourd'hui, les machines hydrauliques en bois de Potosi fonctionnent à nouveau, moyennant la substitution des pièces usées et le remplacement de quelques composants par des éléments en fer. Essentiellement conçues à la fin du XVI<sup>e</sup> siècle, elles ne sont devenues
