## Évaluer des dégâts

## Se protéger du sel

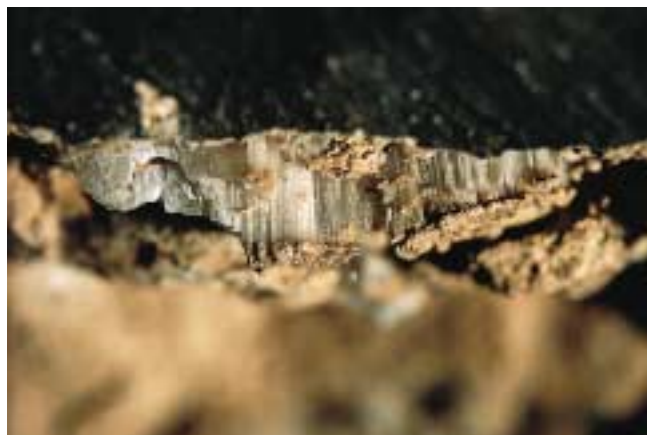
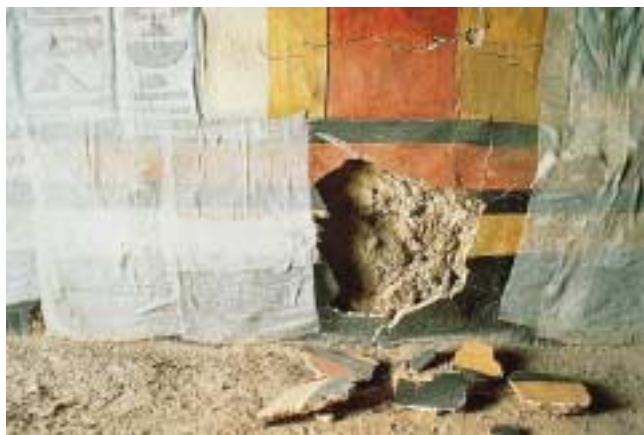
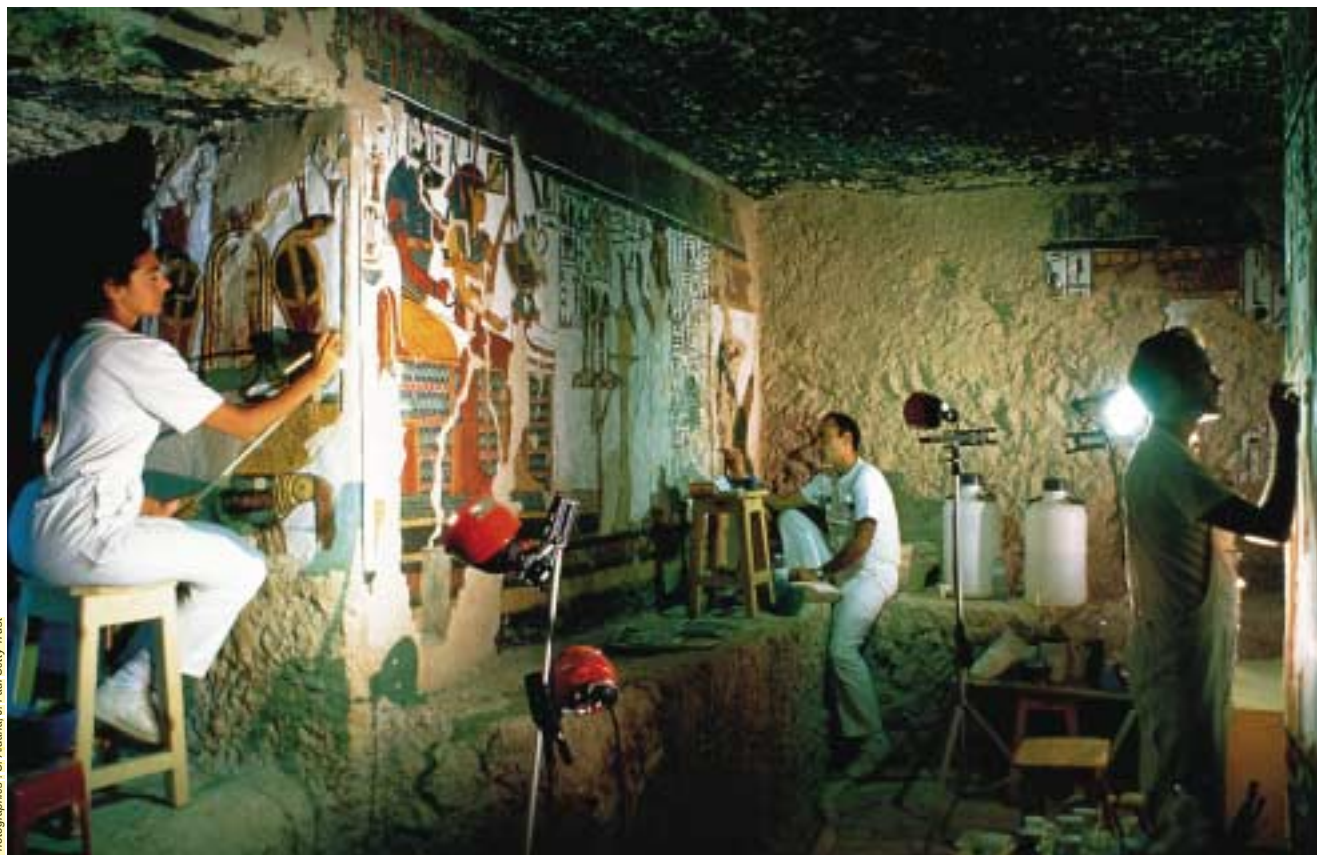
**2. DES CRISTAUX DE SEL** (*en haut à gauche*) se sont formés lorsque l'eau s'est infiltrée dans le calcaire de la tombe de Néfertari. Ils ont détaché l'enduit de la surface rocheuse et détruit près de 20 pour cent des peintures avant que les conservateurs ne commencent leur travail. Des essais précédents de restauration avaient

tenté, sans succès, d'enrayer les dégâts en maintenant l'enduit en place avec de la gaze (*en haut à droite*). Depuis 1986, l'approche a été globale : les conservateurs ont enlevé les cristaux de sel, recollé le plâtre contre les murs et nettoyé les peintures (*en bas*).

Après le travail de conservation, le sel restait la principale menace. Quand le travail a commencé, l'enduit était parfois soulevé de la roche

par 15 millimètres de sel. Il provient du calcaire thébain, un sédiment marin où la tombe est creusée. Généralement le sel ne dégrade pas les tombes, car le climat égyptien est extrêmement sec. Toutefois la tombe de Néfertari est creusée dans un site où une source dissout le sel et le fait migrer.

L'origine exacte de l'eau reste débattue, malgré plusieurs années d'études. Une partie de l'eau fut sans doute apportée par ceux qui réalisèrent la tombe : l'enduit contenait de l'eau, qui n'a pas été éliminée de la tombe. Toutefois cette humidité n'est pas la cause de la formation des épaisses couches de cristaux de sel. On soupçonne plutôt les pluies diluviennes qui surviennent tous les 50 ans environ. Nombre de tombes de la région, dont celles de la vallée des Rois, ont été périodiquement inondées depuis l'Antiquité. Les infiltrations d'eau sont évidentes dans la tombe de Néfertari, surtout à l'entrée. L'eau a certainement suinté lentement à travers les fissures, lessivant au passage le sel de la roche. Puis, s'évaporant des murs, elle a déposé le sel à la surface de la roche, juste sous les peintures.

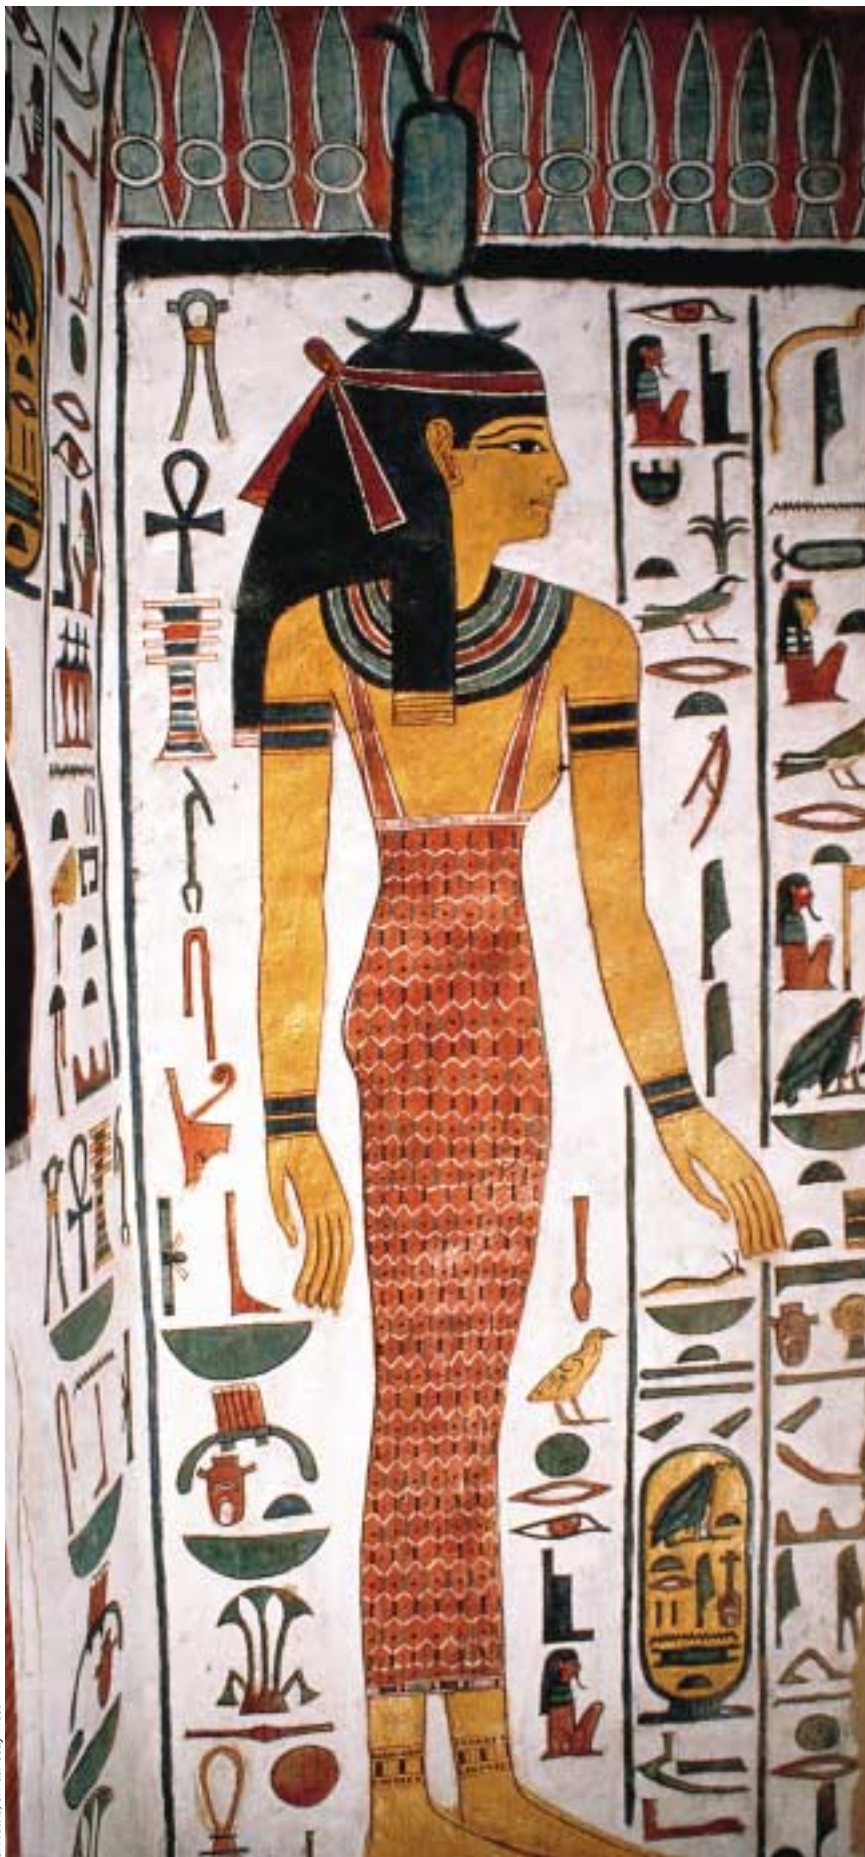
**3. LES PEINTURES MURALES de la tombe de Néfertari sont aujourd'hui préservées. Un juste compromis entre l'accès au public, qui peut admirer les représentations du voyage de la reine dans l'au-delà, et la protection des peintures a été trouvé.**
