## Colle de verre

*Les verres bioactifs soudent les prothèses orthopédiques à l'os.*

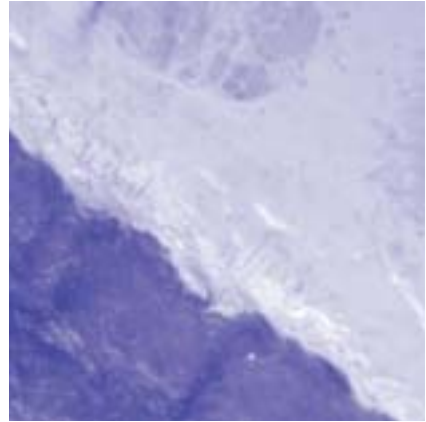
Le bioverre (en haut) favorise la formation d'une couche d'apatite (plus claire, au centre), ciment provisoire avec l'os (en foncé).

Le verre bioactif, réduit en poudre, est projeté à haute température sur de petits cylindres de titane. La couche déposée ne dépasse pas 80 micromètres d'épaisseur. Ces cylindres ont été implantés dans des fémurs de mouton. Dès la mise en contact avec l'os, les éléments du bioverre commencent à migrer. L'os est en perpétuel remaniement, c'est-à-dire qu'une fraction est en résorption pendant que de l'os neuf se construit. Il est poreux pour laisser circuler les fluides biologiques, notamment le sang, qui alimentent l'os. On constate que, peu à peu, la matrice du bioverre se délite et se transforme en un gel. À sa périphérie, se forme une couche de silicium qui entraîne l'apparition de gradients de concentration dans le verre. Ils favorisent la diffusion du calcium et du phosphore du verre vers l'os. L'interface entre le bioverre et l'os finit par être saturée en calcium et en phosphore, de sorte que le produit de solubilité de ces ions étant

atteint, des réactions de précipitation se produisent : des grains sphériques riches en calcium et en phosphore apparaissent, et le rapport de leurs concentrations est proche de celui de l'apatite naturelle. Les grains grossissent, fusionnent et finissent par former une couche d'apatite, ciment entre l'os et le verre. Ensuite, l'os produit suffisamment d'apatite pour se souder à l'implant métallique. Six mois plus tard, la couche-ciment disparaît, laissant l'implant bien en place.
