Les images satellites et des modélisations 3D récentes donnent un nouvel aperçu de la mission *Apollo 11*.

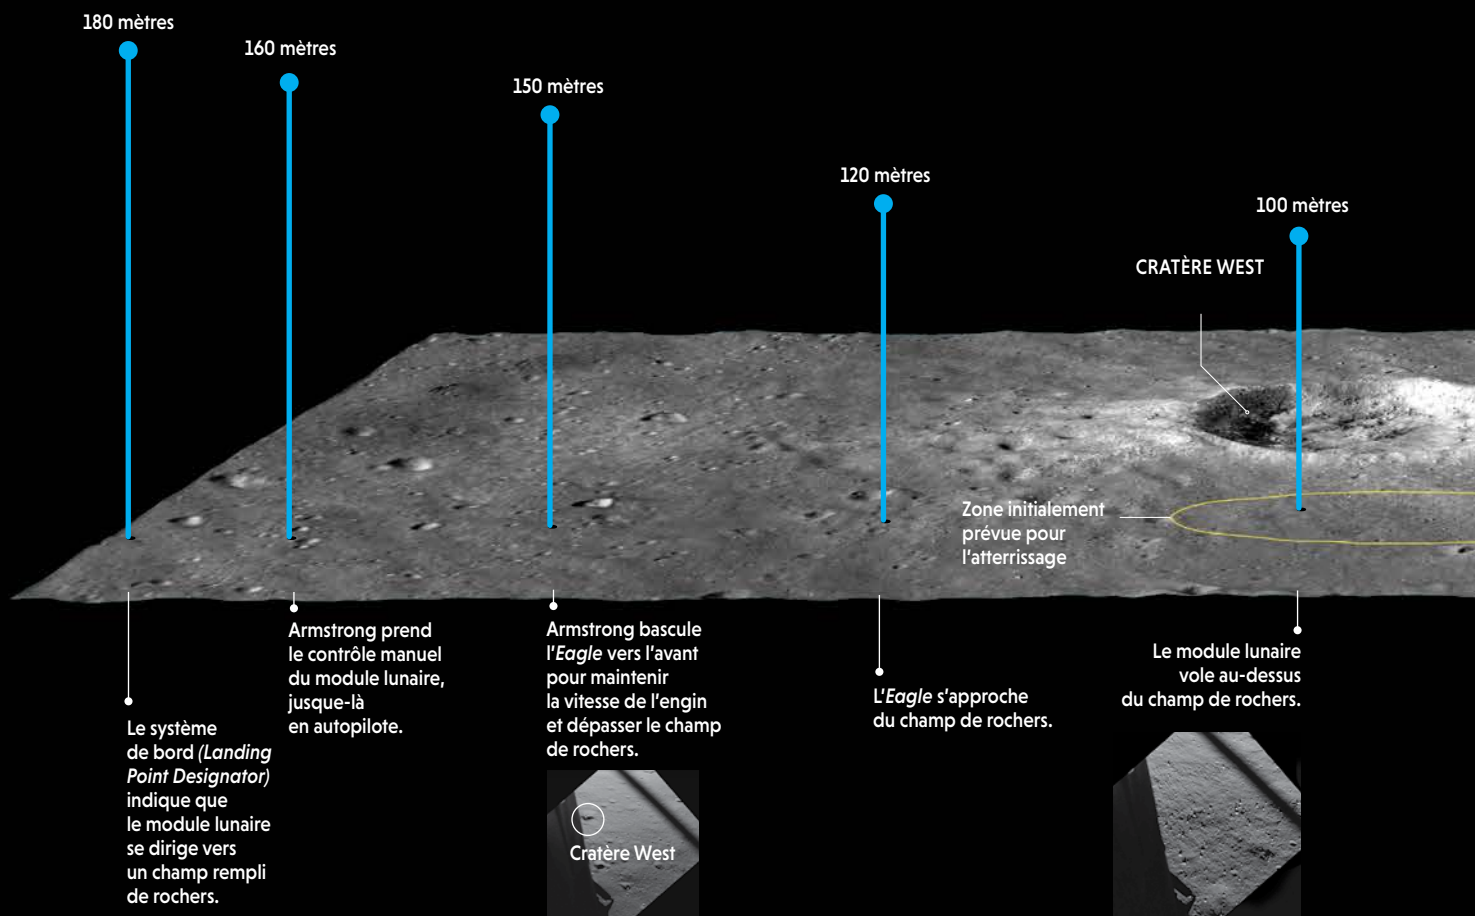
Bien que méticuleusement planifiée, la mission a connu quelques péripéties alors que le module *Eagle* entamait sa descente. La figure ci-dessous indique la position de l'appareil en fonction de son altitude dans les derniers instants, quand Neil Armstrong a décidé de poser le module au-delà de la zone prévue – couverte de rochers potentiellement dangereux – et a improvisé pour choisir un autre site d'atterrissage.

Les soucis avaient déjà commencé plus tôt. À 10000 mètres d'altitude, une alarme lumineuse étiquetée «alarme 1202» a commencé à clignoter sur le panneau de contrôle de l'*Eagle*. «Qu'est-ce que ça veut dire?» a demandé Neil Armstrong à son coéquipier, Buzz Aldrin, alors que la lumière clignotait et l'alarme sonnait à un rythme irrégulier. Les deux astronautes n'avaient aucun souvenir d'avoir rencontré cette alerte pendant les exercices d'entraînement. Les ingénieurs de la mission, depuis le centre de contrôle à Houston, ont fini par conclure que l'alarme pouvait être ignorée sans risque. Mais trouver son origine a fait perdre un temps précieux aux astronautes.

Alors que les réserves de carburant du module s'amenuisaient, l'*Eagle* est devenu de plus en plus difficile à manœuvrer. Quand le réservoir a été à plus de la moitié vide, le liquide

a commencé à balloter fortement. Ce mouvement a agité l'appareil dans toutes les directions. Cela a entraîné le déclenchement d'une alarme «faible niveau de carburant», 30 à 45 secondes plus tôt que prévu, donnant aux astronautes l'impression qu'ils avaient moins de temps pour rejoindre sans risque le sol que ce qui était estimé.

À 600 mètres d'altitude, Armstrong a regardé par le hublot pour examiner le site d'atterrissage initialement choisi. (Il aurait dû le faire plus tôt, mais, comme il l'a expliqué lors d'une réunion après son retour, «notre attention avait été mobilisée afin de traiter les alarmes, maintenir la machine en vol et nous assurer que nous contrôlions assez la situation pour ne pas annuler la mission. Nous étions donc concentrés sur ce qui se passait à l'intérieur du module.») Il a trouvé le site peu propice pour poser le module en toute sécurité. Comme il l'a décrit plus tard, le site d'atterrissage était «un large cratère entouré d'une vaste zone remplie de gros rochers.»

Presque à court de temps et de carburant, Armstrong a pris le contrôle manuel du vaisseau à 160 mètres d'altitude. Au dernier moment, il a guidé l'*Eagle* au-delà du champ de rochers pour le poser sur un site moins accidenté. ■
