## La fondation

## Première étape : 1173-1178

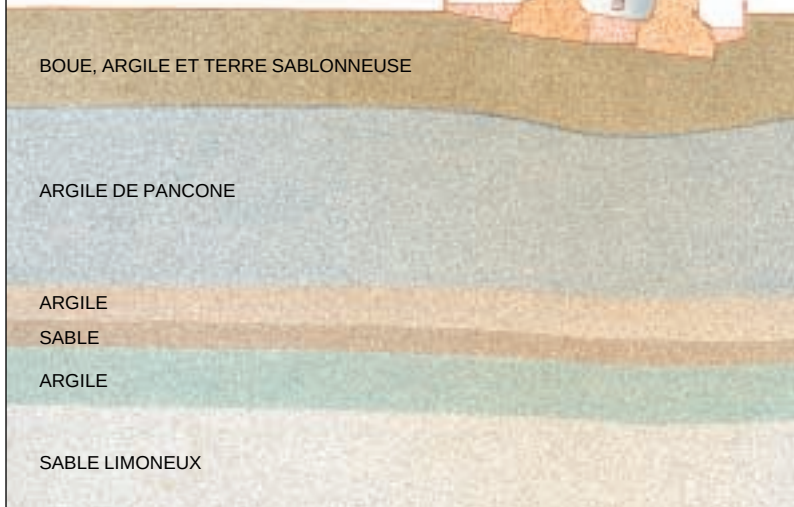
La tour a basculé parce que les couches d'argile et de terrain situées au-dessous se sont tassées de manière inégale. Les sept premiers mètres de sol sont composés d'un mélange de boue, d'argile et de sable. Au-dessous, jusqu'à 20 mètres environ, l'«argile de Pancone» est remarquable pour sa couleur bleu-gris. La limite sableuse entre ces deux couches forme une surface horizontale au-dessous de la majeure partie de la place des Miracles, sauf sous la tour, où elle forme une dépression. Les couches d'argile et de sable alternent jusqu'à 70 mètres de profondeur. Toute la place s'affaisse progressivement, mais, apparemment, des endroits s'affaissent plus vite que d'autres. Les constructeurs de la tour ignoraient qu'ils avaient choisi l'un de ces emplacements.

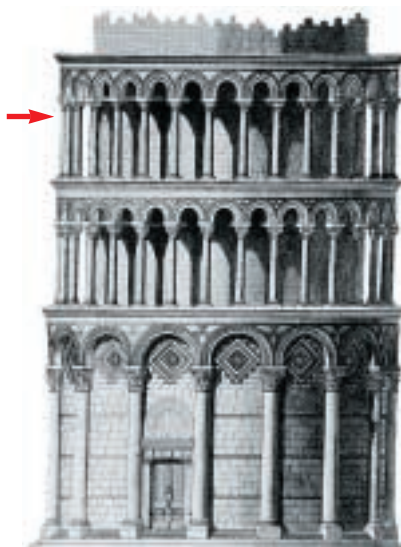
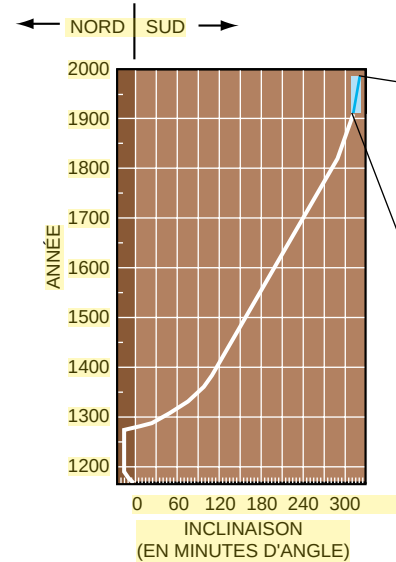
INCLINAISON EN 1178

La tour de Pise s'est penchée progressivement au cours de sa construction, qui se déroula en trois étapes, sur presque 200 ans. Les premières pierres ont été posées en 1173. Le monument penchait alors légèrement vers le Nord. Pour conserver l'horizontalité des premiers étages, les architectes ont allongé les colonnes et les arches du troisième niveau du côté Nord (flèche rouge). Des troubles politiques ont interrompu la construction en 1178, pendant que l'on construisait le quatrième étage.

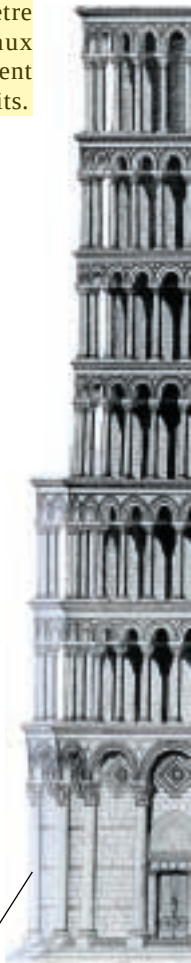
INCLINAISON EN 1278

Les travaux reprirent presque 100 ans plus tard, en 1272. La tour penchait alors vers le Sud, comme aujourd'hui. Les architectes espéraient corriger cette inclinaison en construisant, au cinquième niveau, la face Sud (flèche rouge) légèrement plus haute que la face Nord. En 1278, alors que sept niveaux étaient construits, les travaux ont été interrompus, à nouveau en raison de troubles politiques. En 1292, la tour penchait tant que l'on demanda à un groupe de maçons d'examiner le problème : c'était la première des nombreuses commissions qui ont étudié la tour depuis sept siècles.

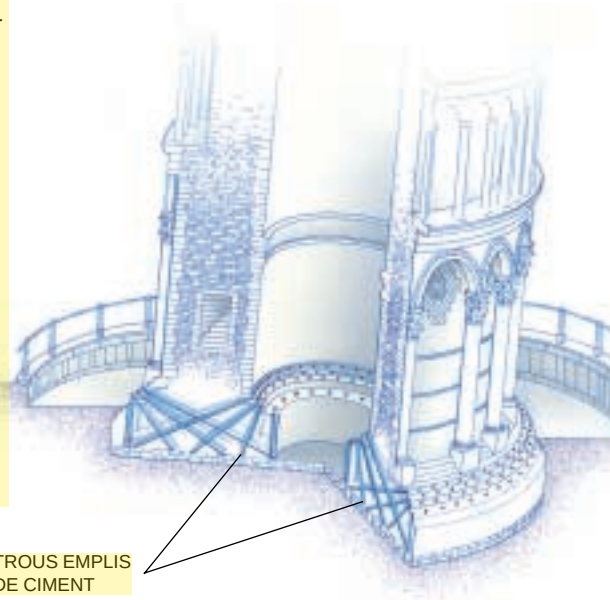
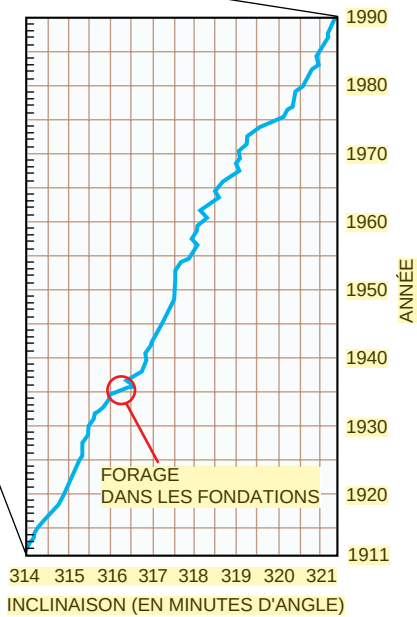
TROUS EMBLIS DE CIMENT

Des travaux pour sauver la tour ont eu des conséquences parfois inattendues et indésirables. En 1935, on a supposé que des résurgences d'eau, consécutives au creusement d'un fossé autour du bâtiment, qui s'était enfoncé de 2,60 mètres, affaiblissaient les fondations, et l'on a alors voulu colmater la base de la tour pour bloquer les infiltrations : on a foré des trous inclinés que l'on a ensuite remplis de ciment. Les conséquences de cette opération sont visibles sur la courbe (à gauche) : en 1935, le basculement a été six fois plus rapide que l'année précédente.

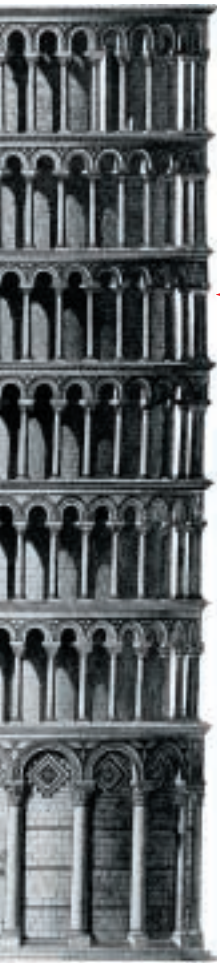
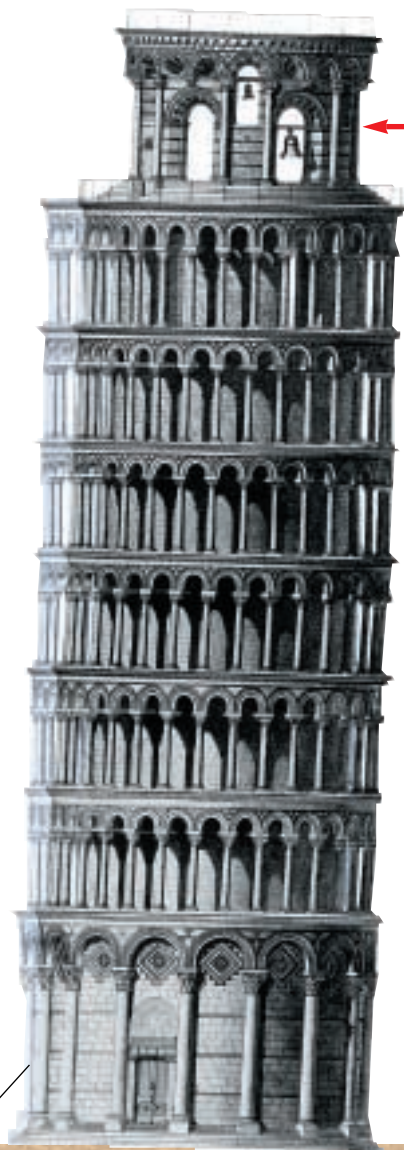
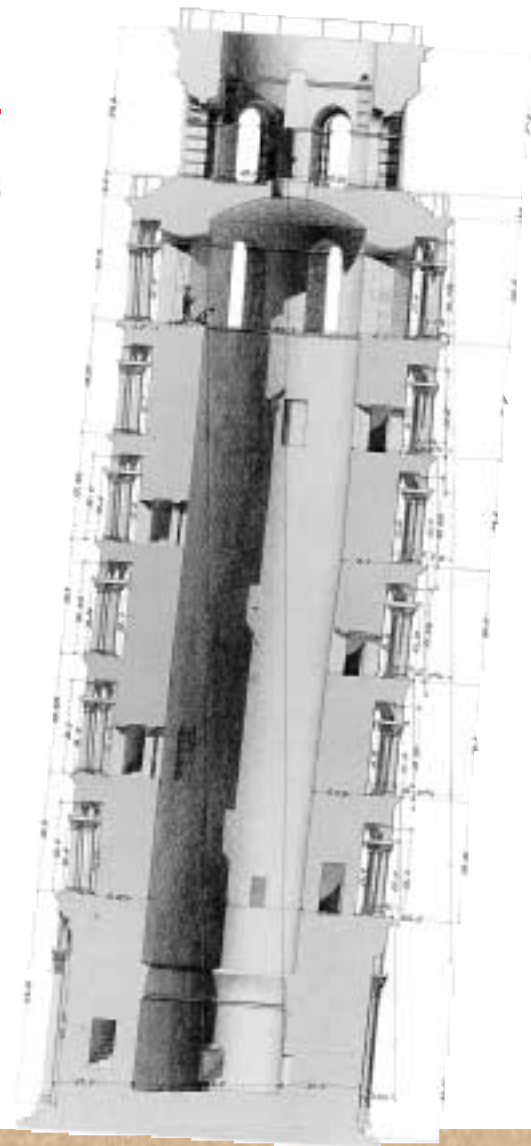
INCLINAISON EN 1370

Le huitième et dernier étage, la chambre des cloches, a été construit entre 1360 et 1370. À nouveau, les architectes ont tenté de corriger l'inclinaison de la tour vers le Sud en inclinant la chambre des cloches vers le Nord (flèche rouge). Les diverses corrections apportées par les constructeurs sont illustrées sur une coupe verticale de la tour (à droite). Ces tentatives de correction du plan, combinées au rythme lent de la construction (qui a laissé aux fondations le temps de se tasser, donc de se renforcer et de supporter l'inclinaison) ont jusqu'à présent empêché la tour de se renverser.

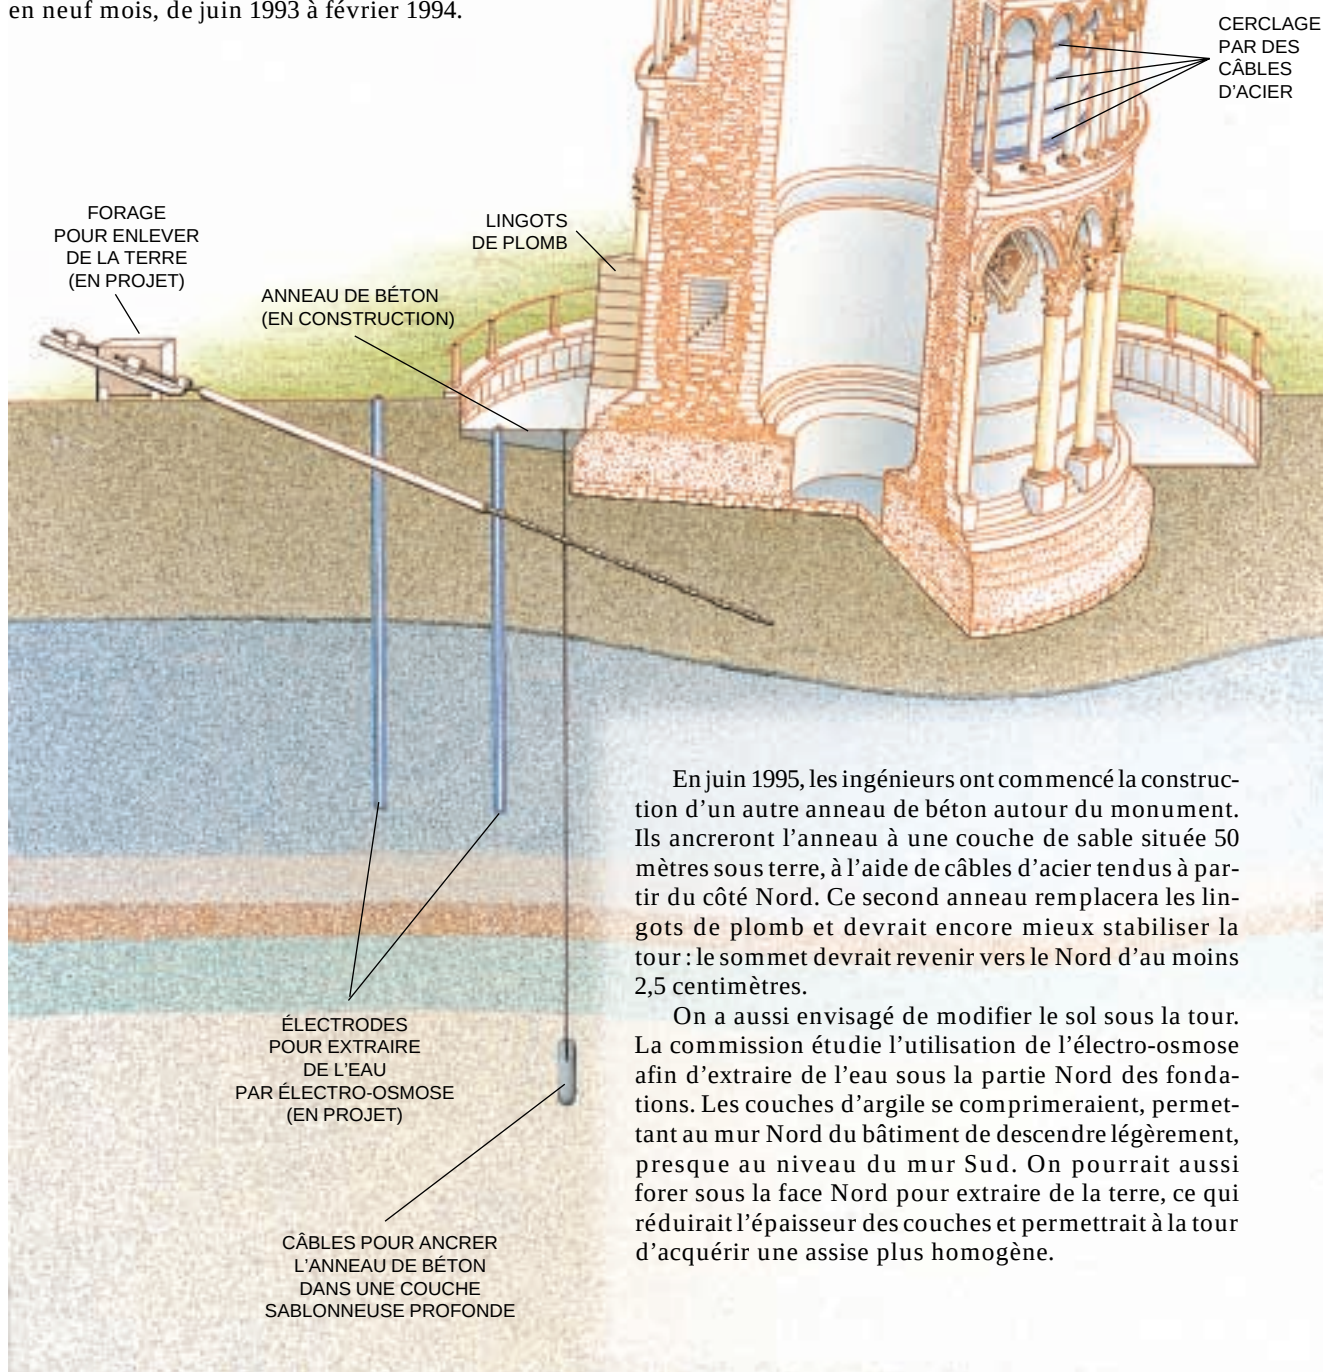
La commission internationale chargée de sauver la tour a étudié de nombreuses techniques pour stabiliser le monument. L'inclinaison exerce une forte contrainte sur le mur Sud-Ouest, à environ 45 degrés du plan d'inclinaison maximale : ce mur pourrait s'effondrer. En 1992, on a cerclé le premier étage de la tour avec des câbles d'acier afin d'empêcher que la pierre ne se fende.

Ensuite on a entrepris d'arrêter le basculement de la tour. Plus de 750 tonnes de lingots de plomb ont été placés sur la face Nord d'un anneau de béton qui entoure la base de la tour. Ces poids ont arrêté le basculement et ont ramené le sommet du bâtiment vers le Nord d'environ 2,5 centimètres en neuf mois, de juin 1993 à février 1994.
