## L'information sauve des vies Okushiri, Japon

**12 juillet 1993**

**Hauteur maximale des vagues : 31 mètres**  
**Nombre de victimes : 239**

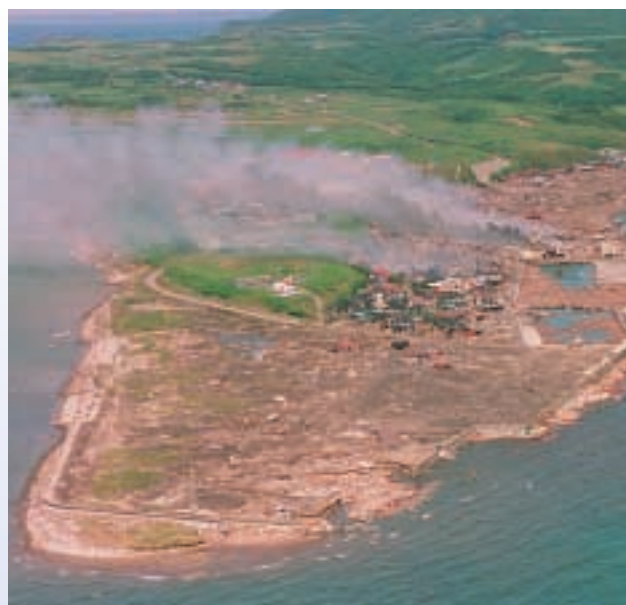
La péninsule incendiée et dévastée après le tsunami.

**E**n 1993, des incendies se sont allumés après le tsunami qui a ravagé Aonae, petit village de pêcheurs sur la péninsule d'Okushiri. Des vagues de cinq à dix mètres de haut ont déferlé sur la côte moins de cinq minutes après le déclenchement d'un séisme de magnitude 7,8, entre 15 et 30 kilomètres du rivage, dans la mer du Japon. Les vagues ont submergé des digues construites après le passage d'un précédent tsunami, ont balayé les commerces, les habitations, les véhicules, les navires à quai et le matériel lourd stocké dans les docks, les transformant en autant de projectiles meurtriers et destructeurs. Les chocs provoquèrent des courts-circuits et des incendies que des débris rendirent inaccessibles aux véhicules des pompiers.

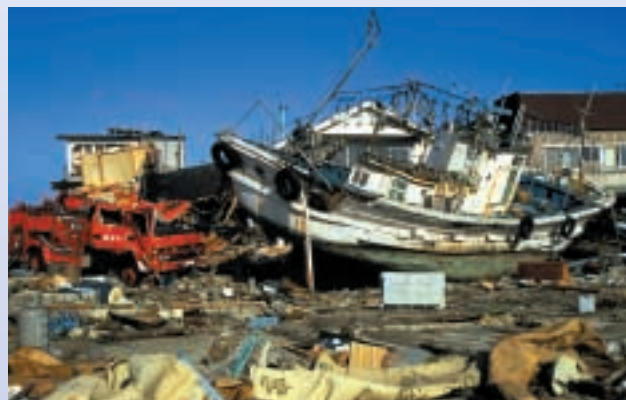
Un véhicule de pompiers a été endommagé par la catastrophe.
