**4. CES RESTES DU MUR D'ENCEINTE D'AL-RUMMANIYA** datent d'un millier d'années. Ce mur a été édifié suivant un principe qui rappelle la construction à colombages : les interstices qui séparent une série de

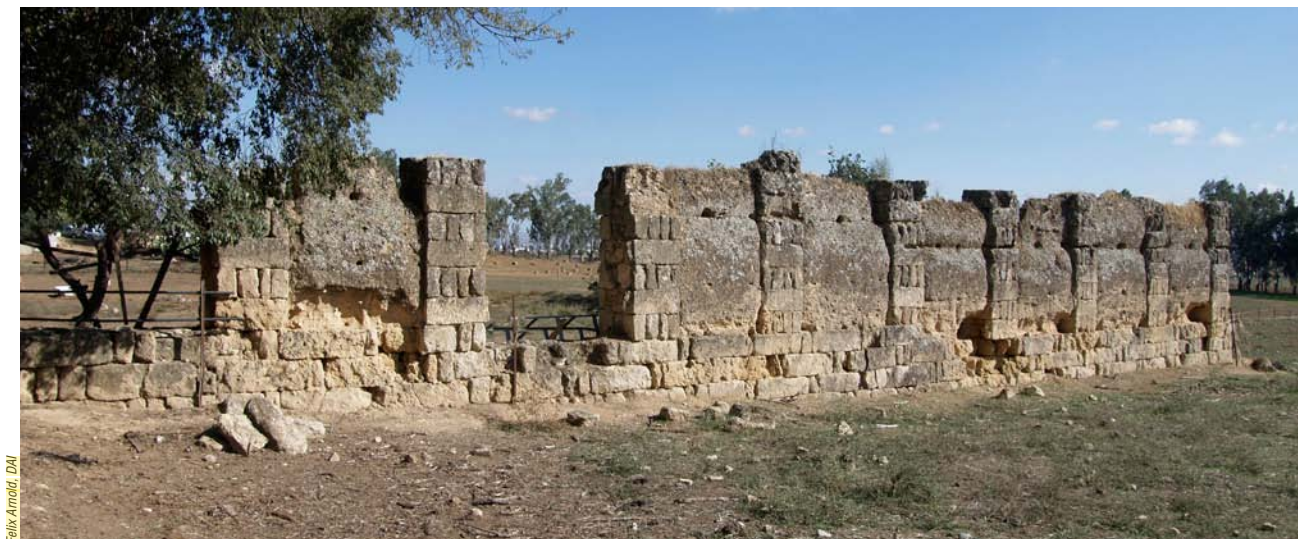
piliers constitués de blocs de calcaire sont remplis de pisé. Les concepteurs de ce système ont ainsi associé la solidité de la pierre à la maniabilité du pisé et à son coût modéré.

Nous avons consacré le premier pan de nos recherches à l'étude des espaces d'habitation et d'apparat, et le second pan à celui du système d'alimentation en eau. Après avoir documenté les ruines encore visibles aujourd'hui, nous nous sommes intéressés au mur qui entourait la propriété. Particulièrement bien conservé par endroits (voir la figure 4), sa curieuse structure res-

semble à celle d'un mur à colombages : un réseau à base de blocs de calcaires dont les interstices ont été remplis de pisé.
